Réalisations 2007

Mobilisation pour naturaliser un ruisseau

Alain
GAGNON
Ingénieur
Conseiller en
agroenvironnement
MAPAQ-Estrie

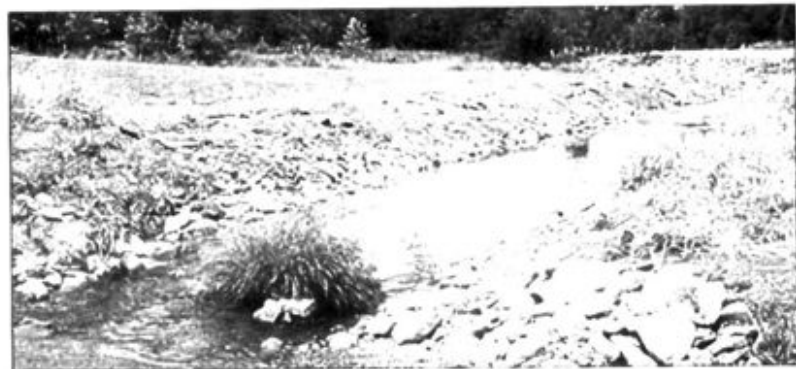
Travaux de stabilisation des berges à la Ferme Marita de Sainte-Edwidge-de-Clifton sur un des affluents de la rivière Ascot (aux Saumons).

D'abord, il s'agit d'adoucir la pente des talus lorsque nécessaire, puis d'empierrier seulement le pied de talus, soit la zone la plus vulnérable à l'érosion. Les surfaces touchées par les travaux sont ensuite ensemencées. L'avantage de cette méthode est qu'elle est économique et rapide, mais surtout qu'elle laisse place à une végétalisation rapide des berges, milieu propice à la vie riveraine et aquatique.

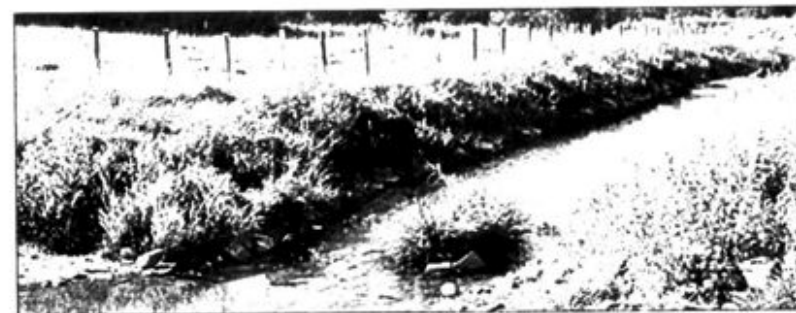
État du ruisseau trois mois plus tard. M. Marcus Stirnimann a installé une clôture le long de la rive pour empêcher l'accès des animaux au cours d'eau.

sa part, M. Stirnimann a installé une clôture pour empêcher ses animaux d'avoir accès à ce milieu riverain en pleine régénération
